Oudheidkundige Dienst in Nederlandsch-Indië

Oudheidkundig Verslag
1927

Eerste en Tweede Kwartaal

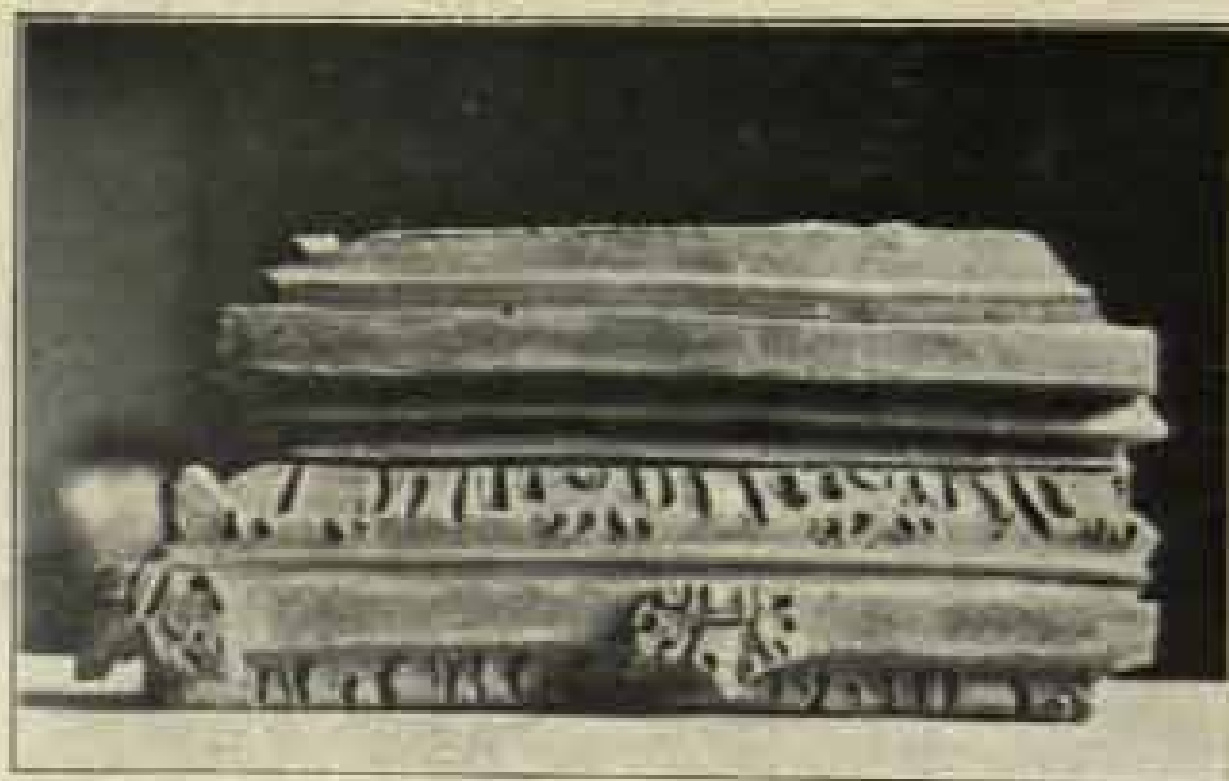
a. Eerste gaanderij, hoofdmuur, bovenste reeks No. 56, topstukken van kronen afgebroken. — b. No. 13 aangezicht van de rechtsche figuur afgebroken. — c. No. 82 Hoofd afgebroken (zie p. 4 vlg).

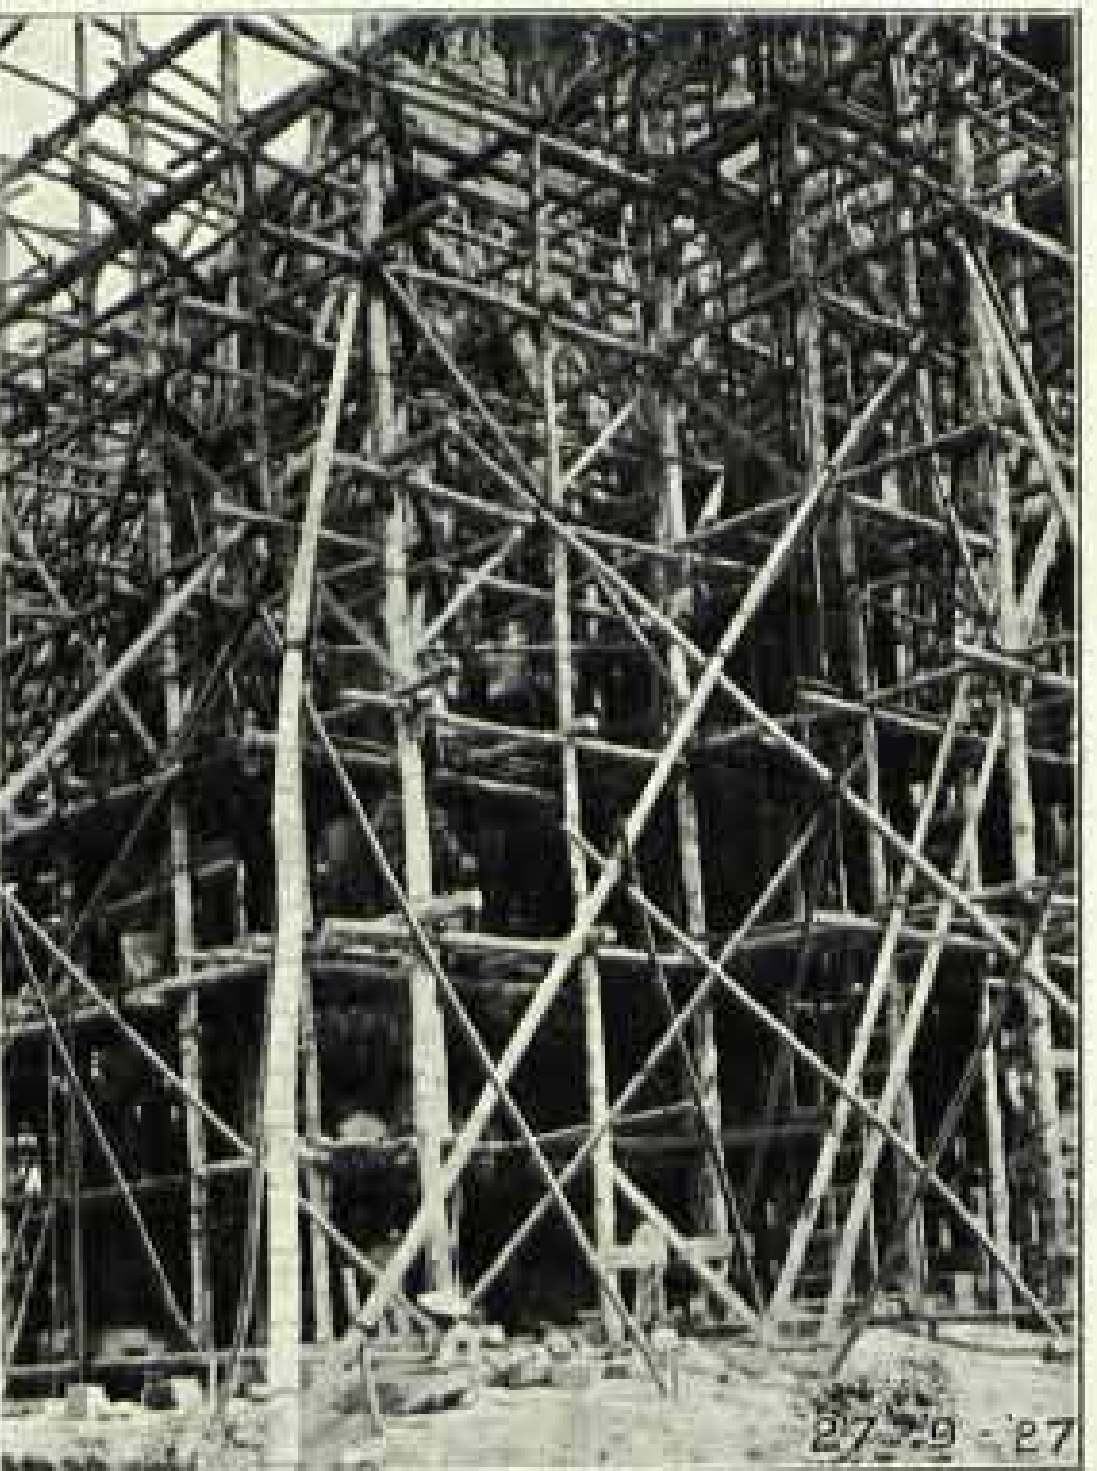
Tjandi Kalasan.

Vanaf de kroonlijst werden bij de afbraak de scheuren, die met een vallende tand door het Oostelijk en Westelijk zijvlak loopen, gevolgd. De Zuidzijde is geheel tot op de lijsten van de teerling-basis afgebroken, Pl. 21 *a* en *b*.

a. Zuid-Westhoek na de afbraak. b. Zuidzijde na de afbraak.
